За неудовлетворительное содержание выгребной ямы в с.Майма в микрорайоне «Березовая роща» администрация муниципального образования привлечена к административной ответственности в виде штрафа.

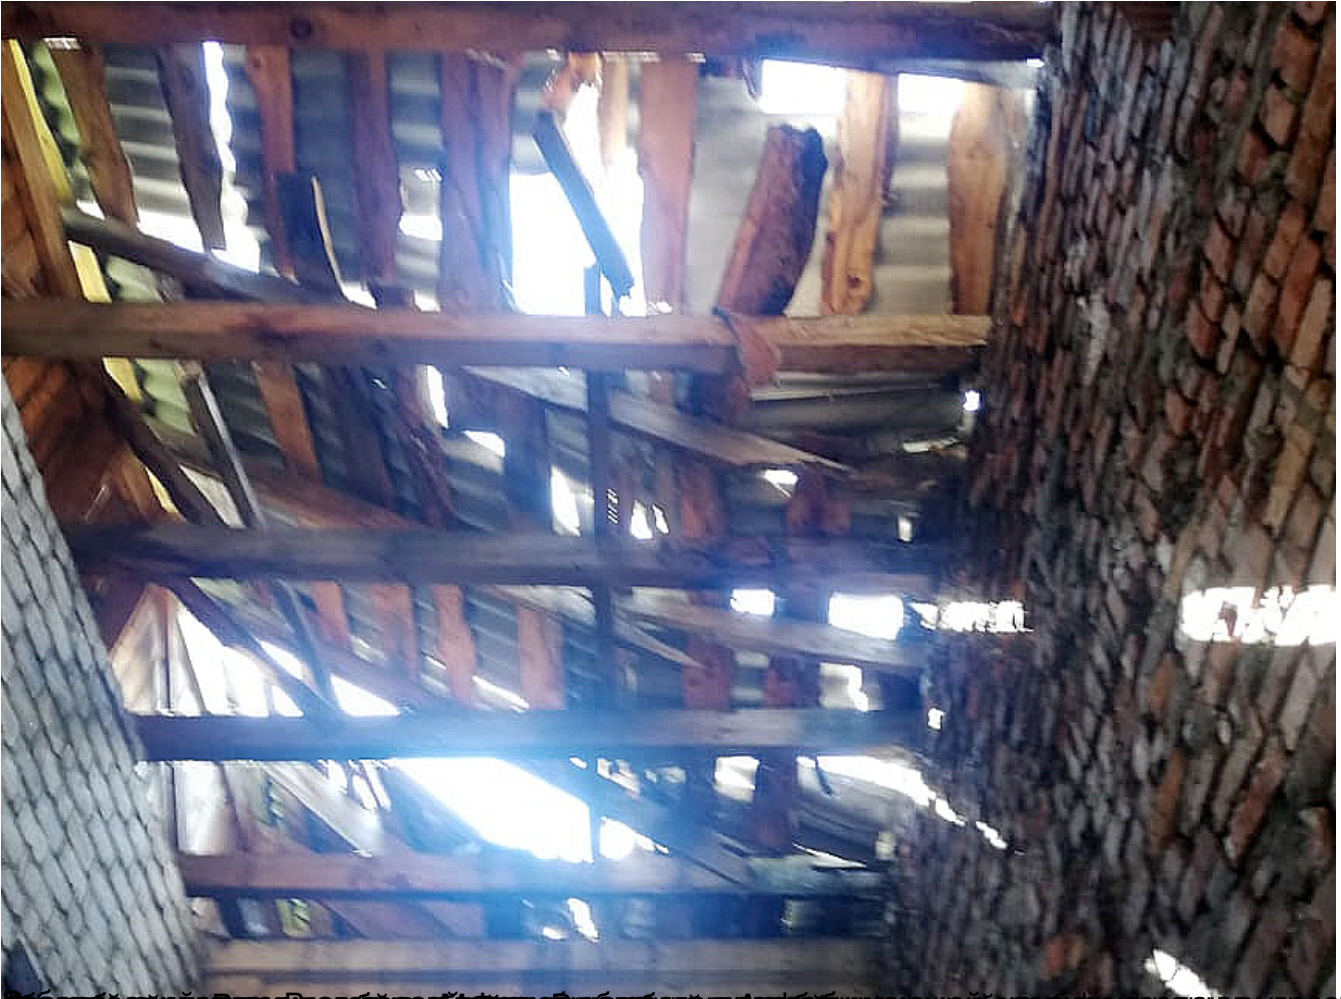
Выгребная яма негерметичная, находится в аварийном состоянии, ремонт ямы не проводится. Павильон на замок не закрывается, имеется свободный доступ посторонним лицам. Кровля в павильоне разрушена, выгребная яма не имеет сверху крышки и почти наполовину захламлена бытовыми отходами и отходами от разрушенной кровли.

Кроме того, на прилегающей территории к выгребной яме имеются промежуточные канализационные колодцы, которые заполнены сточными водами и также сверху крышками не закрыты.

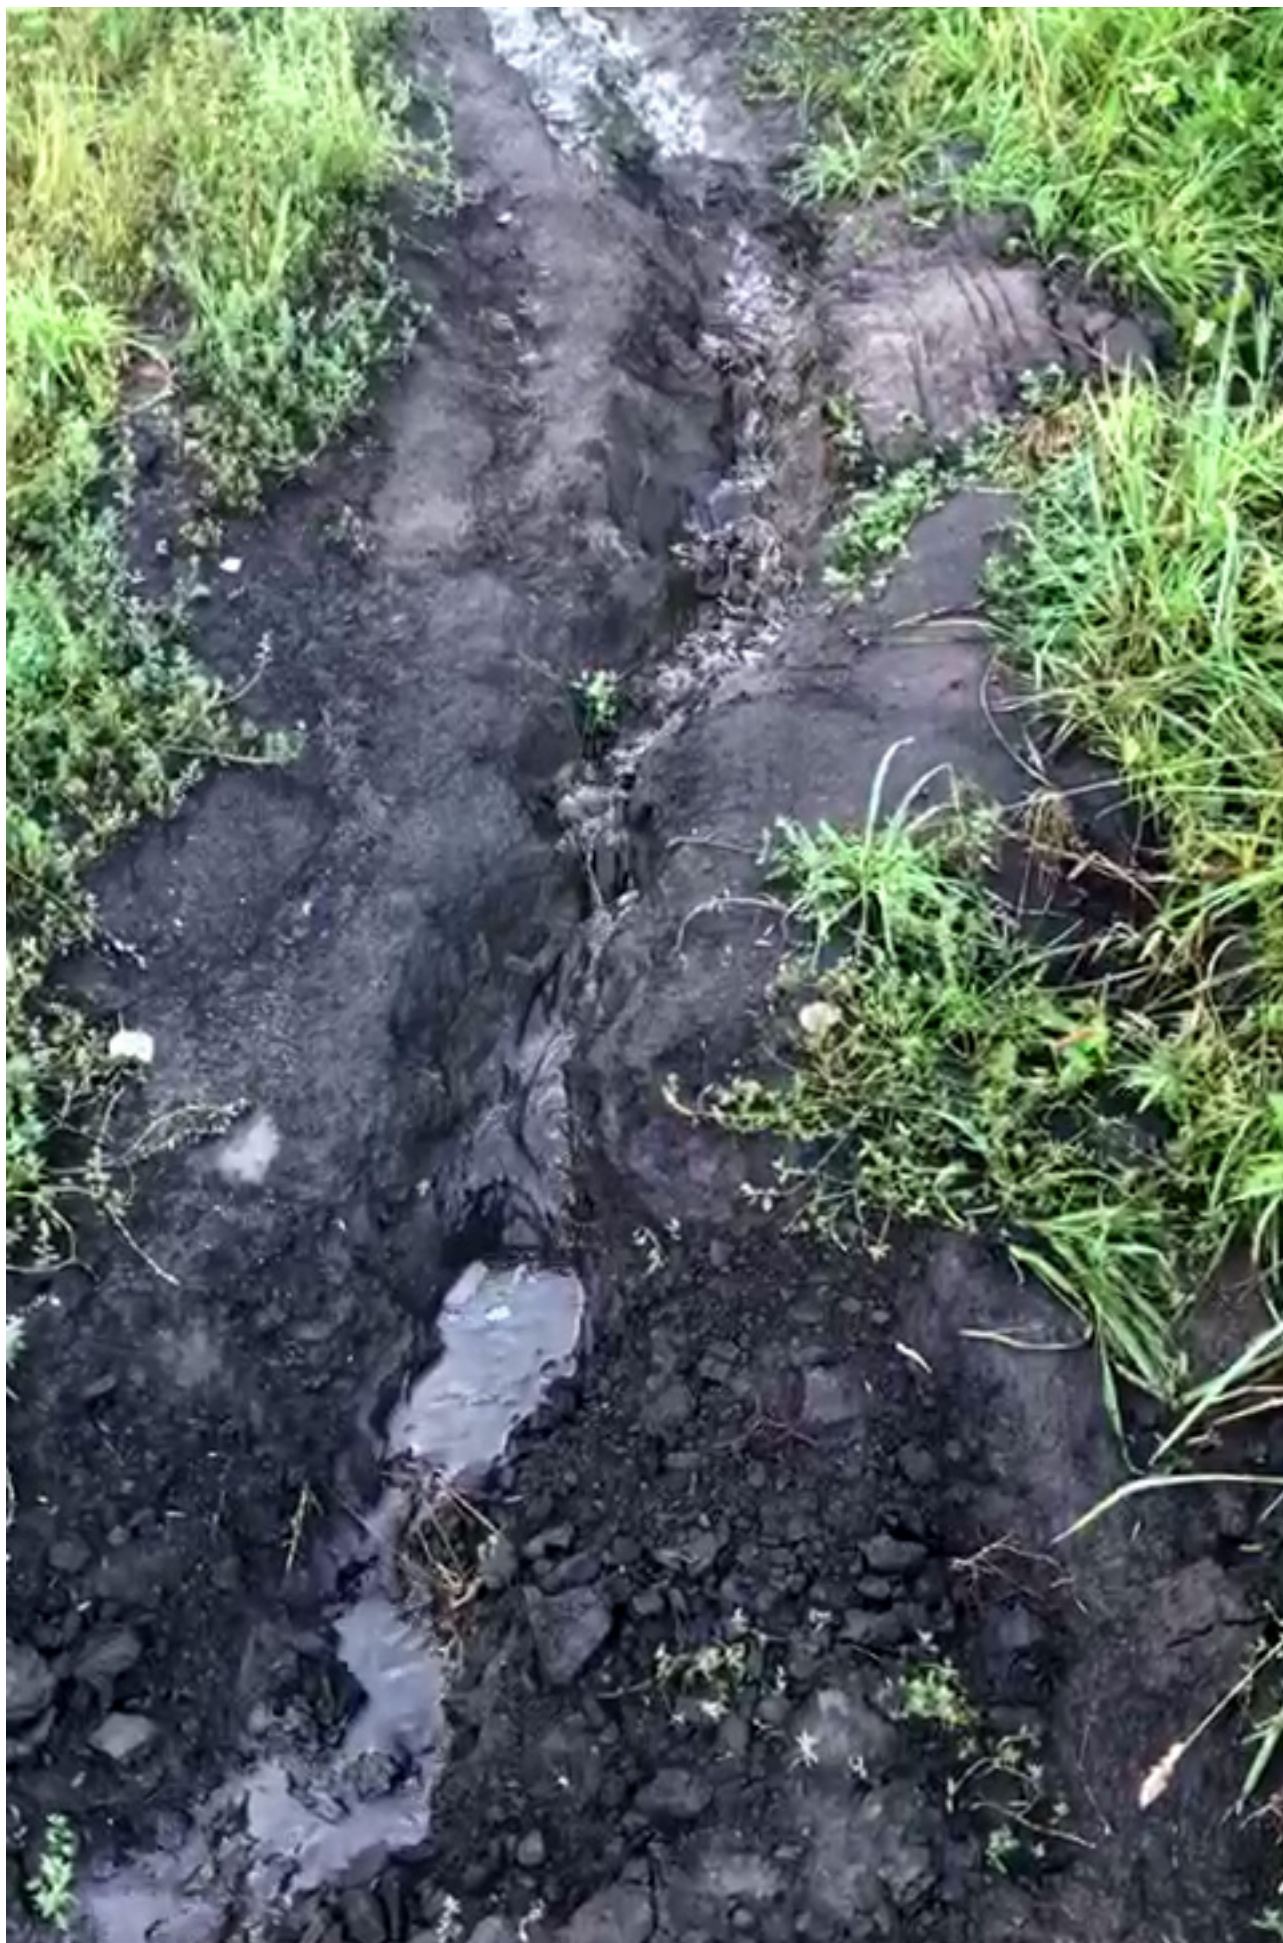
Вид изнутри помещения, поврежденного в результате обрушения кровли, угрозы
